STATICKÝ POSUDOK STAVBY

Číslo posudku : 1117

Dátum vypracovania posudku : 3.11.2017

Posudok sa bude zaoberať statickým posúdením celého objektu s dôrazom na obvodový plášť a nosnú konštrukciu bytového domu na ul. [REDACTED]. Na moje požiadanie objednávateľ posudku zabezpečil vyhotovenie viacerých sond v mieste obvodového pláštia posudzovaného objektu.

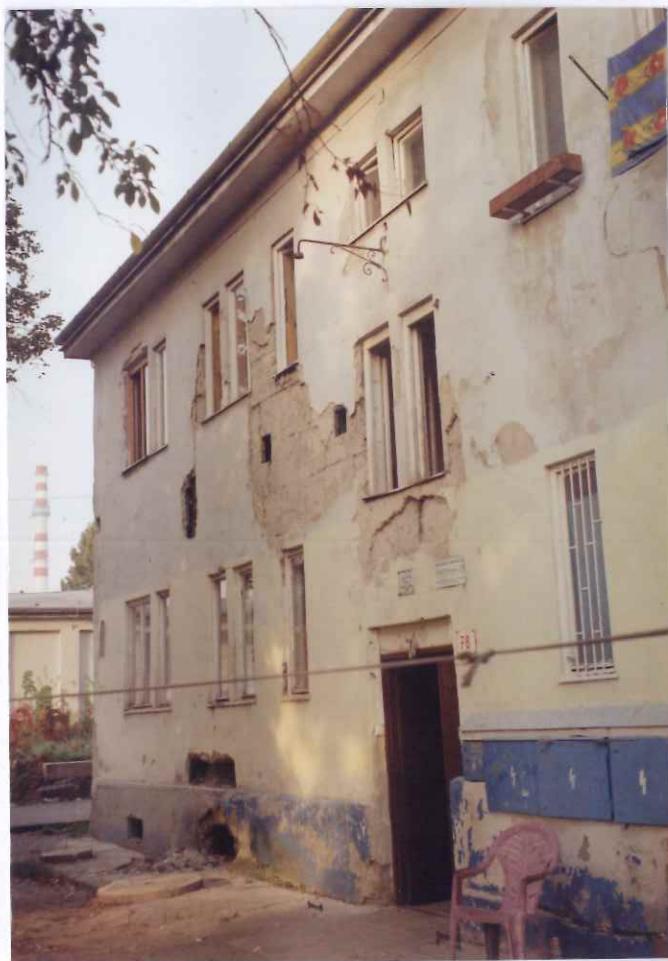
Foto č. 2

Na foto č. 1 je vidieť pohľad na čelnú stranu objektu z pravej strany, na foto č. 2 je zase vidieť pohľad na čelnú fasádu objektu z ľavej strany - je tu tiež vidieť miesta štyroch sond na obvodovom plášteli, na foto č. 3 je detailnejšie vyobrazenie tejto časti fasády, na foto č. 4 vidíme ľavú štítovú stenu so štyrmi sondami do fasády, na ďalších foto č. 5 a 6 vidíme celkový pohľad a detailnejší pohľad na stav zadnej fasády objektu, na foto č. 7 a 8 je vidieť sondu do odokrytého oceľového plášťa objektu v mieste tesne nad stropom suterénu, na foto č. 9 a 10 je zase vidieť detailne sondu na čelnej fasáde v úrovni druhého nadzemného podlažia, na foto č. 11 je vidieť sondu v ľavej štítovej stene v úrovni stropu suterénu a na posledných foto č. 12 a 13 je vidieť detailne sondu v ľavom štítovom murive v úrovni druhého nadzemného podlažia.

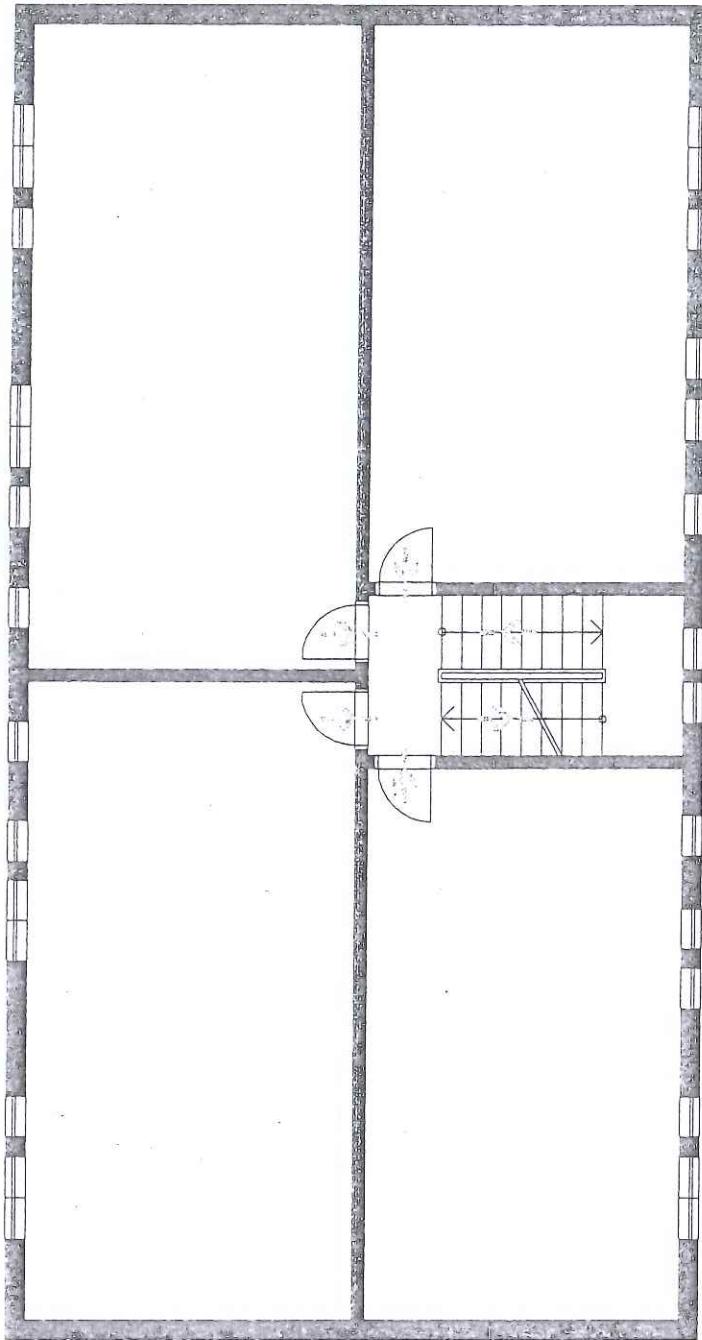
Pôdorys 1. nadzemného podlažia

Z dôvodu ľahšej zrozumiteľnosti posudku je k nemu pripojená fotografická a grafická príloha. V grafickej prílohe je vidieť pôdorys prvého a druhého nadzemného podlažia a šípkami sú vyznačené smery fotenia objektu a detailov obvodového plášťa.
